MONITORAMENTO DE VAZÃO E AVALIAÇÃO DA INTERFERÊNCIA DE SISTEMAS AGROFLORESTAIS NA QUALIDADE DE RECURSOS HÍDRICOS NA MICROBACIA “CÓRREGO DA OLARIA” – POLO REGIONAL CENTRO NORTE, PINDORAMA, SP

Este trabalho é uma atividade do projeto intitulado “Recuperação das Nascentes do Pólo Regional Centro Norte”- FEHIDRO TG 364/2010. O objetivo proposto foi monitorar a quantidade da água em quatro pontos principais da rede de drenagem da Microbacia Córrego da Olaria e avaliar a interferência da implantação de Sistema Agroflorestal em áreas de preservação permanente (APP) nos corpos d’água correlacionando-o com diferentes técnicas de manejo do uso e ocupação do solo.

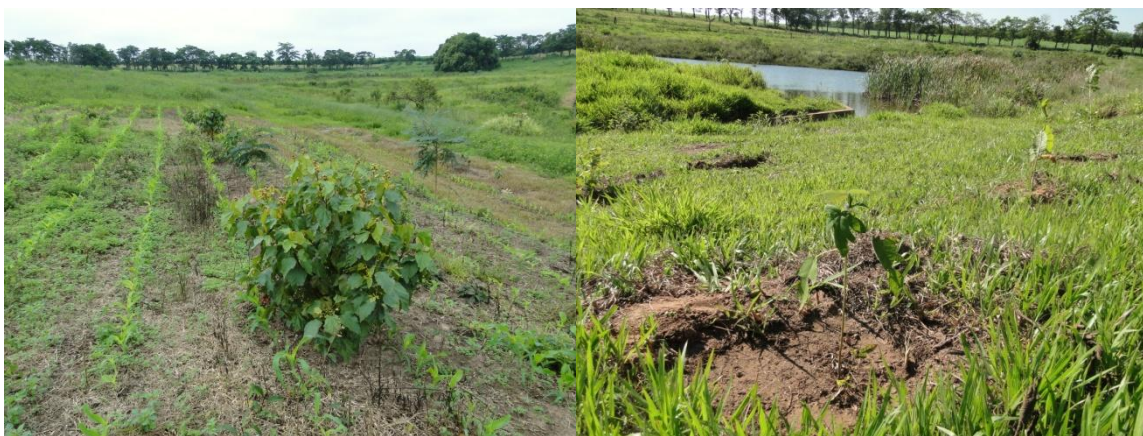
Figura 4. Vista geral da área SAF – Ponto 4 “Nascente Voçoroca”

O Sistema Agroflorestal (SAF) composto de espécies florestais nativas, intercaladas com urucum, acerola e seringueira e culturas anuais (milho) entre linhas, sob diferentes técnicas de manejo: plantio das espécies em covas com controle de mato feito com roçadeira, plantio das espécies em covas com controle de mato feito com herbicida e cultura intercalar, plantio das espécies em sulcos com controle de mato feito com roçadeira e gradagem com cultura intercalar e plantio das espécies em sulcos com controle de mato feito com roçadeira e gradagem sem cultura(Figura 4).

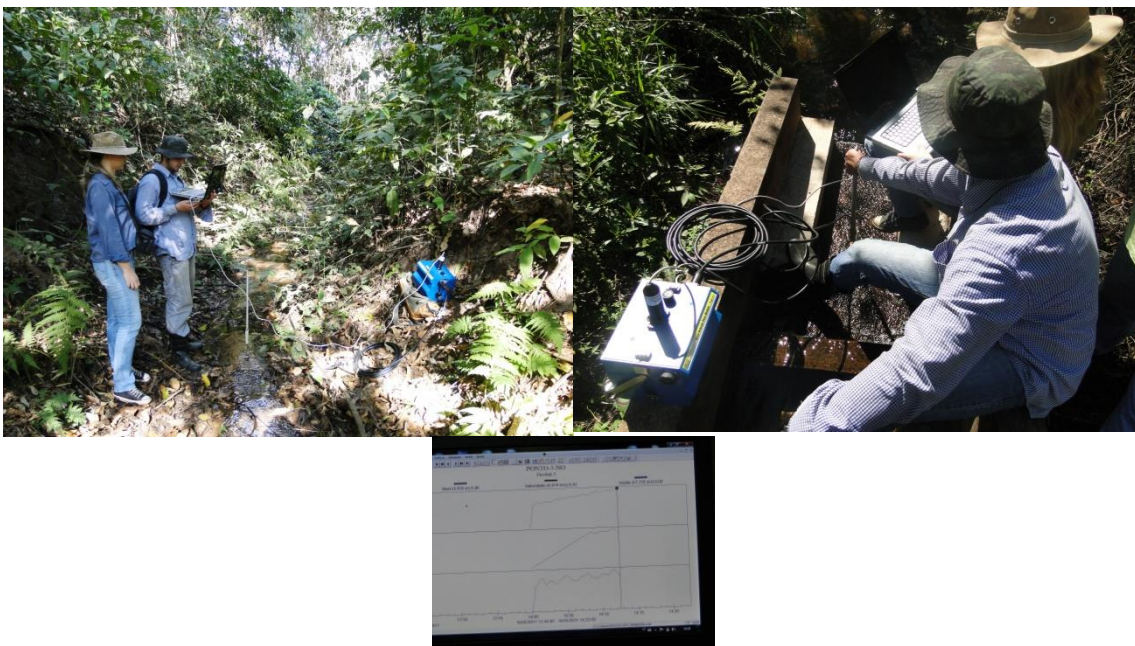
Figura 5. Vista Geral realização leitura da vazão em pontos da rede de drenagem da Microbacia do Córrego da Olaria, Pindorama – SP.

O monitoramento da vazão no Córrego da Olaria foi realizado com o uso de linígrafo. Este determina a vazão através de fórmula específica independente do nível e área, considerando apenas a seção dos canais - redondos, em formato de U, retangulares, trapezoidais, elípticos. Sua capacidade atinge até 50 pontos nível-vazão. O sensor emite uma onda ultrassônica contínua, desta forma mede-se a frequência enviada através do retorno (eco) refletido pelas bolhas de ar e partículas encaminhadas pelo fluxo. Para medir a vazão foram selecionados quatro pontos principais de contribuição da vazão na microbacia Córrego da Olaria (Figura 4), nos quais foram obtidos os dados, com o número de dez repetições realizadas in loco mensalmente ao longo do período analisado.

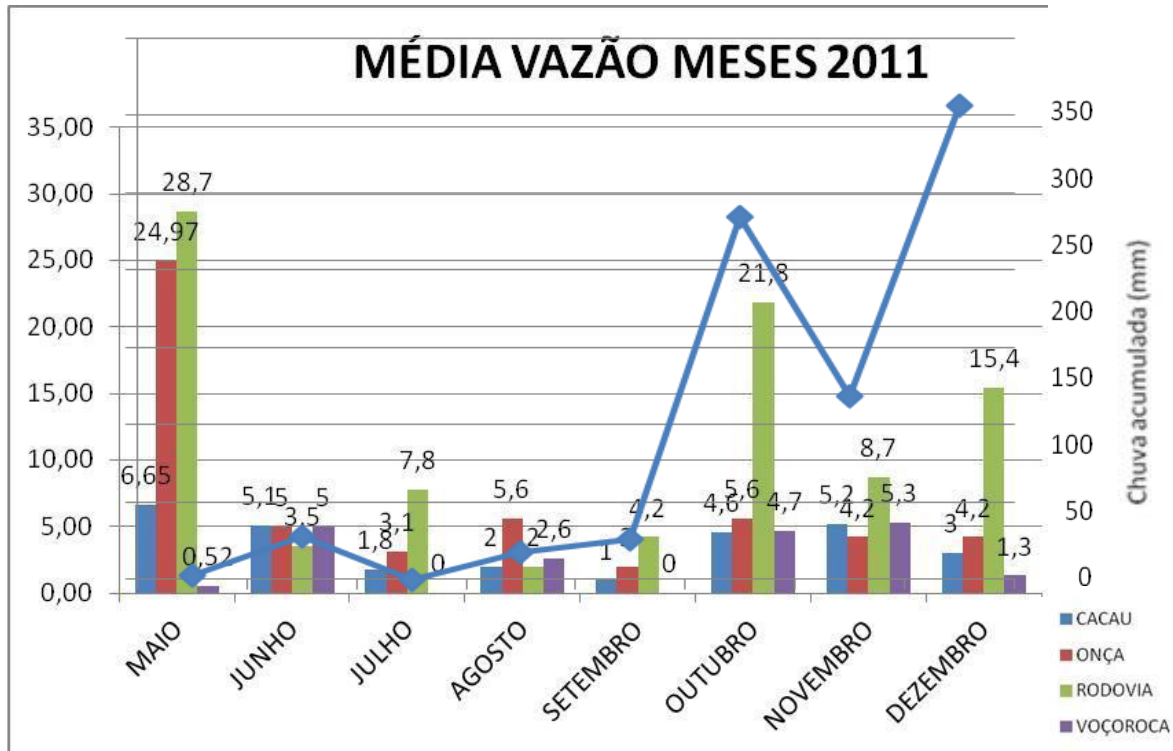
Figura 6. Variação temporal da vazão na Microbacia do Córrego da Olaria, Pindorama – SP

A vazão estimada das microbacias do Córrego da Olaria variou de 0,5 L/s a 28,7 L/s.

Nos resultados obtidos, denota-se que a maior vazão registrada foi no mês de maio, seguida do mês de outubro e dezembro. A microbacia Voçoroça foi a que obteve a menor vazão em maio, junho, julho. Ressalta-se que estes dados são iniciais, e o monitoramento da vazão será de forma contínua ao longo dos anos com o equipamento linígrafo.
